### **ELŐTERJESZTÉS** a Képviselő-testület 2013. február 28-ai ülésére

**Tárgy: Döntés lakásügyi kérelemmel kapcsolatban**

**ÉPÍTÉSÜGYI SZAKÉRTŐI VÉLEMÉNY**

Nyergesújfalu, Bercsényi u. 7, sz. alatti lakóépület állapotáról

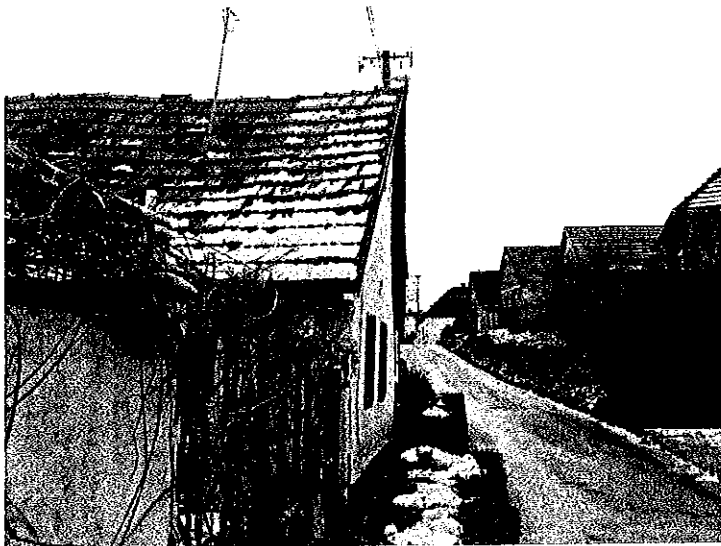
A meglévő, vastag vályogfalak állapota általában véve még megfelelő. Ugyanakkor az utcai oromfal kitért a függőlegesből, az utca felé dől. A tető összeomlása esetén ennek leomlása is sem zárható ki, így veszélyezteti az utca forgalmát is.

A tető összeomlása az utcai oromfal leomlását okozhatja!

Az oromfal az utca felé dől, a tető erősen hullámos.

Az utcai oromfalat el kell bontani, és újra kell falazni!

A munkák elvégzéséig, az utcán omlásveszélyre figyelmeztető táblát kell elhelyezni!

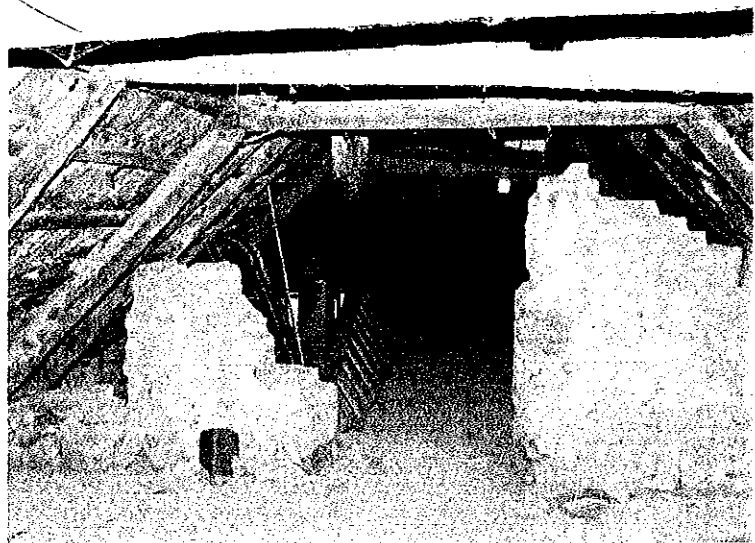
**Az elemek keresztmetszete igen kicsi, a fa anyagán erős rovarrágás, és gombásodás tapasztalható. Egyes elemek töröttek. A tető szerkezet igen rossz állapotban van, tartószerkezeti nem értékelhető, hó, vagy szélteher hatására bármikor összeomolhat.**

A tető általános rossz állapota miatt a tető bármikor összeomolhat!

A szaruállások, kimozdultak.

Először a veszélyhelyzetet kell elhárítani! A tetőt ki kell javítani, ami véleményem szerint csak teljes cserével lehetséges! Az eredeti tetőtől kismértékben eltérő konstrukció esetén a meglévő fafödém esetleg megtartható, de az elégett végű gerendát cserélni kell, vagy mellé egy kiváltó gerendát kell beépíteni!
